**Tielaitos**

# **Havupuuhake pengertäytteenä**

Käyttökokeilun seurantalokset

Oulu 1993

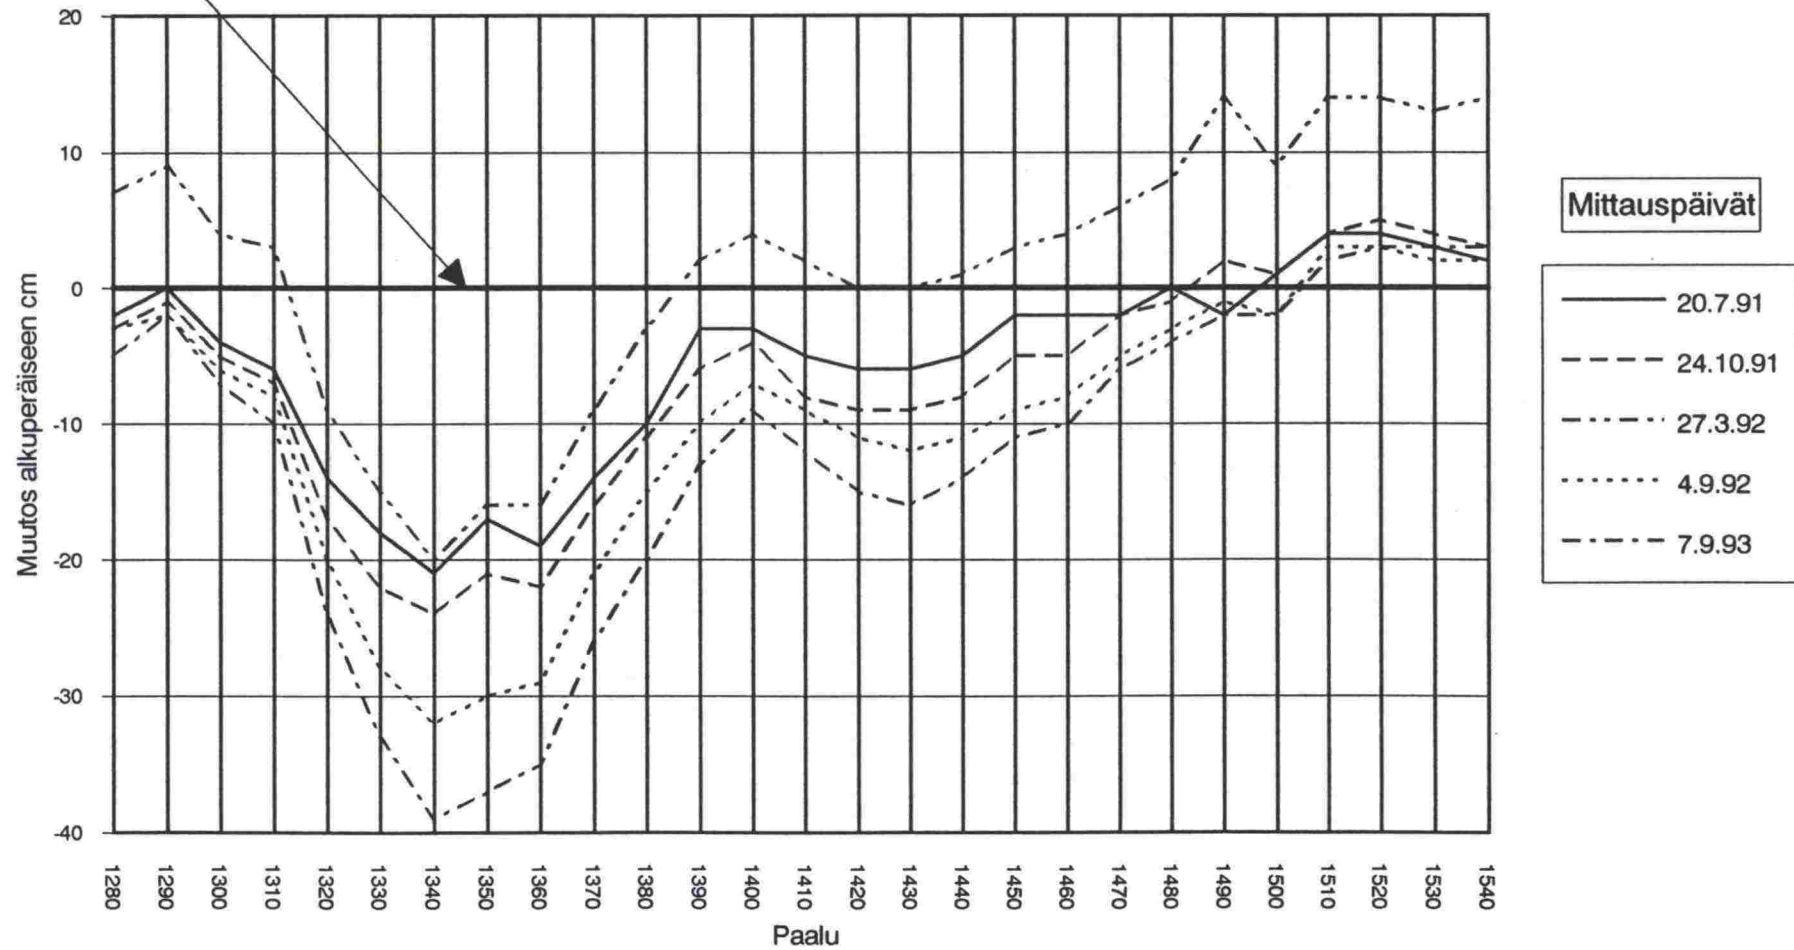
Vasen reuna

Mittaustulosten mukaan syvimmän pehmeikön kohdalla rakenne on painunut ensimmäisen vuoden aikana noin 20 cm. Kolmen vuoden kuluttua päällystämisen kokonaispainuma on lähes 40 cm ja painuminen jatkuu. Kesällä 1993 otettujen näytteiden perusteella suurimmillaan kohteen rakennusaikainen painuma on ollut noin 100 cm. Painanne on täytetty kappalekuonalla. Tämän vuoksi rakenteen oma paino on noin  $1,5 \text{ t/m}^2$  lasketta suurempi, mikä osaltaan vaikuttaa penkereen painumiseen. Painumaa voi lisätä myös syvimmän painuman kohdalla oleva kaksivaiheisen (keskeytys talvella 1989) rakentamisen välinen epäonnistunut työsauma. Painumisen pysäyttämiseksi tulisi ylimääräinen kappalekuona vaihtaa kevyempään materiaaliin tai suorittaa pengerraalaus. Rakenteen loppuosalla tien pinta on reunoiltaan noussut ja talvella on ollut routanousua (liitteet 1-3).

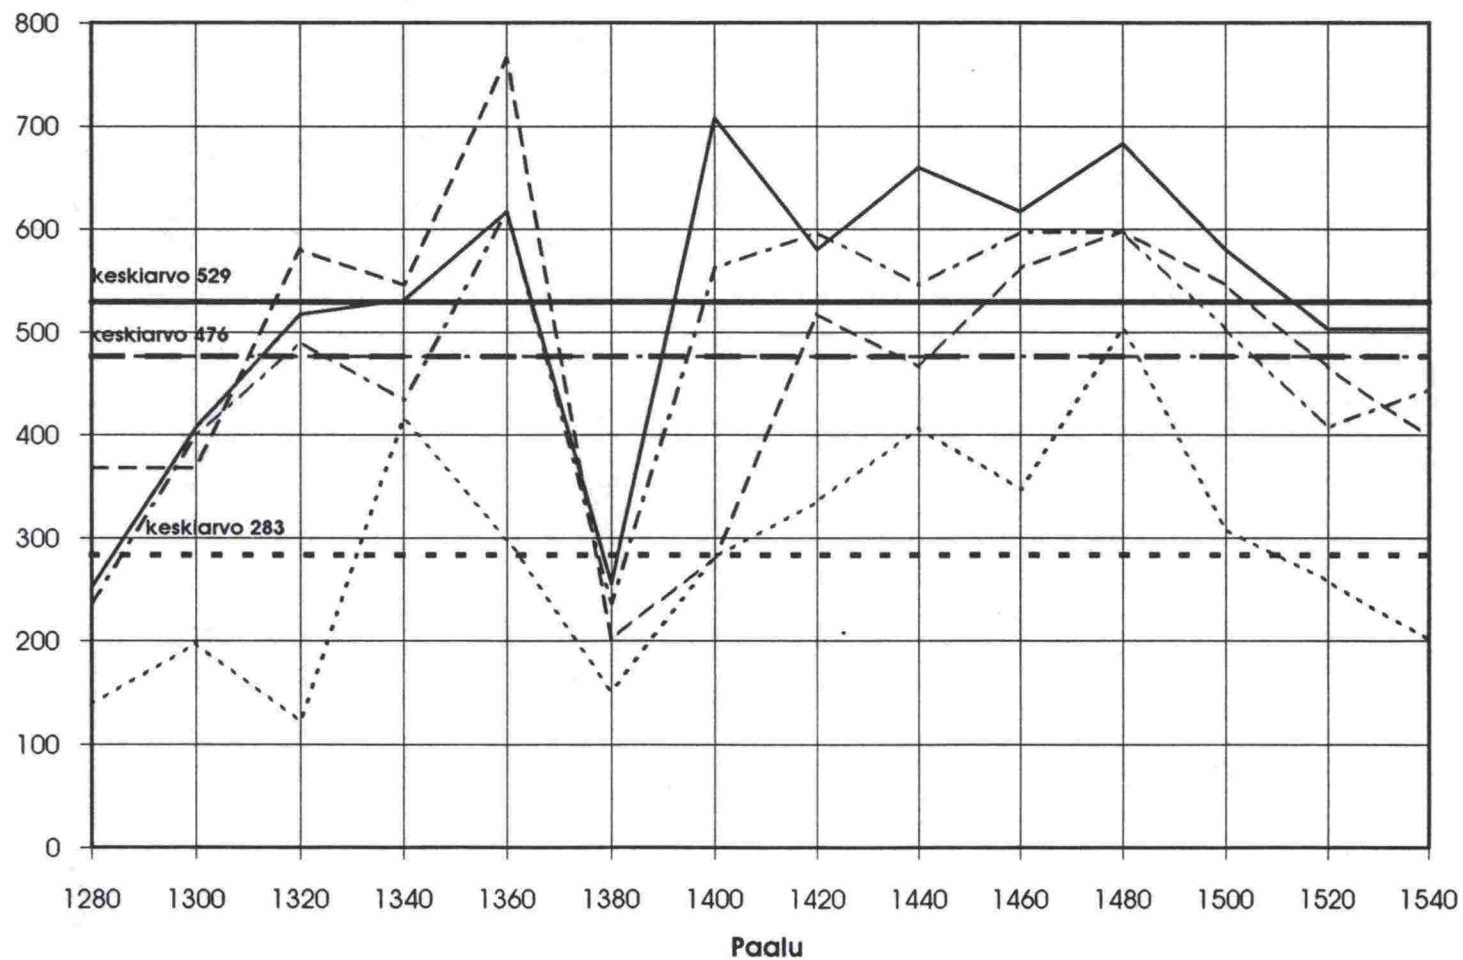
# KANTAVUUSMITTAUKSET

Levykuormituslaitteella mitatuissa kantavuuslukuarvoissa on ollut aluksi useita ala-arvoisia ( $< 200 \text{ MN/m}^2$ ) lukemia keskiarvon ollessa  $283 \text{ MN/m}^2$ . Myöhempien mittaustulosten mukaan kantavuus on kauttaaltaan parantunut ja keskiarvo on noin  $500 \text{ MN/m}^2$ . Syvimmän pehmeikön kohdalla pl. 1380 kantavuus on (vähän yli  $200 \text{ MN/m}^2$ ) edelleen muuta osaa pienempi. Yleensä kantavuuden myöhempi paraneminen on seurausta stabiloidun kerroksen hitaasta sitoutumisesta. Suuret vierekkäiset kantavuuden poikkeamat johtuvat epätasaisesta sideaineen levityksestä tai sekoituksesta (liite 4).

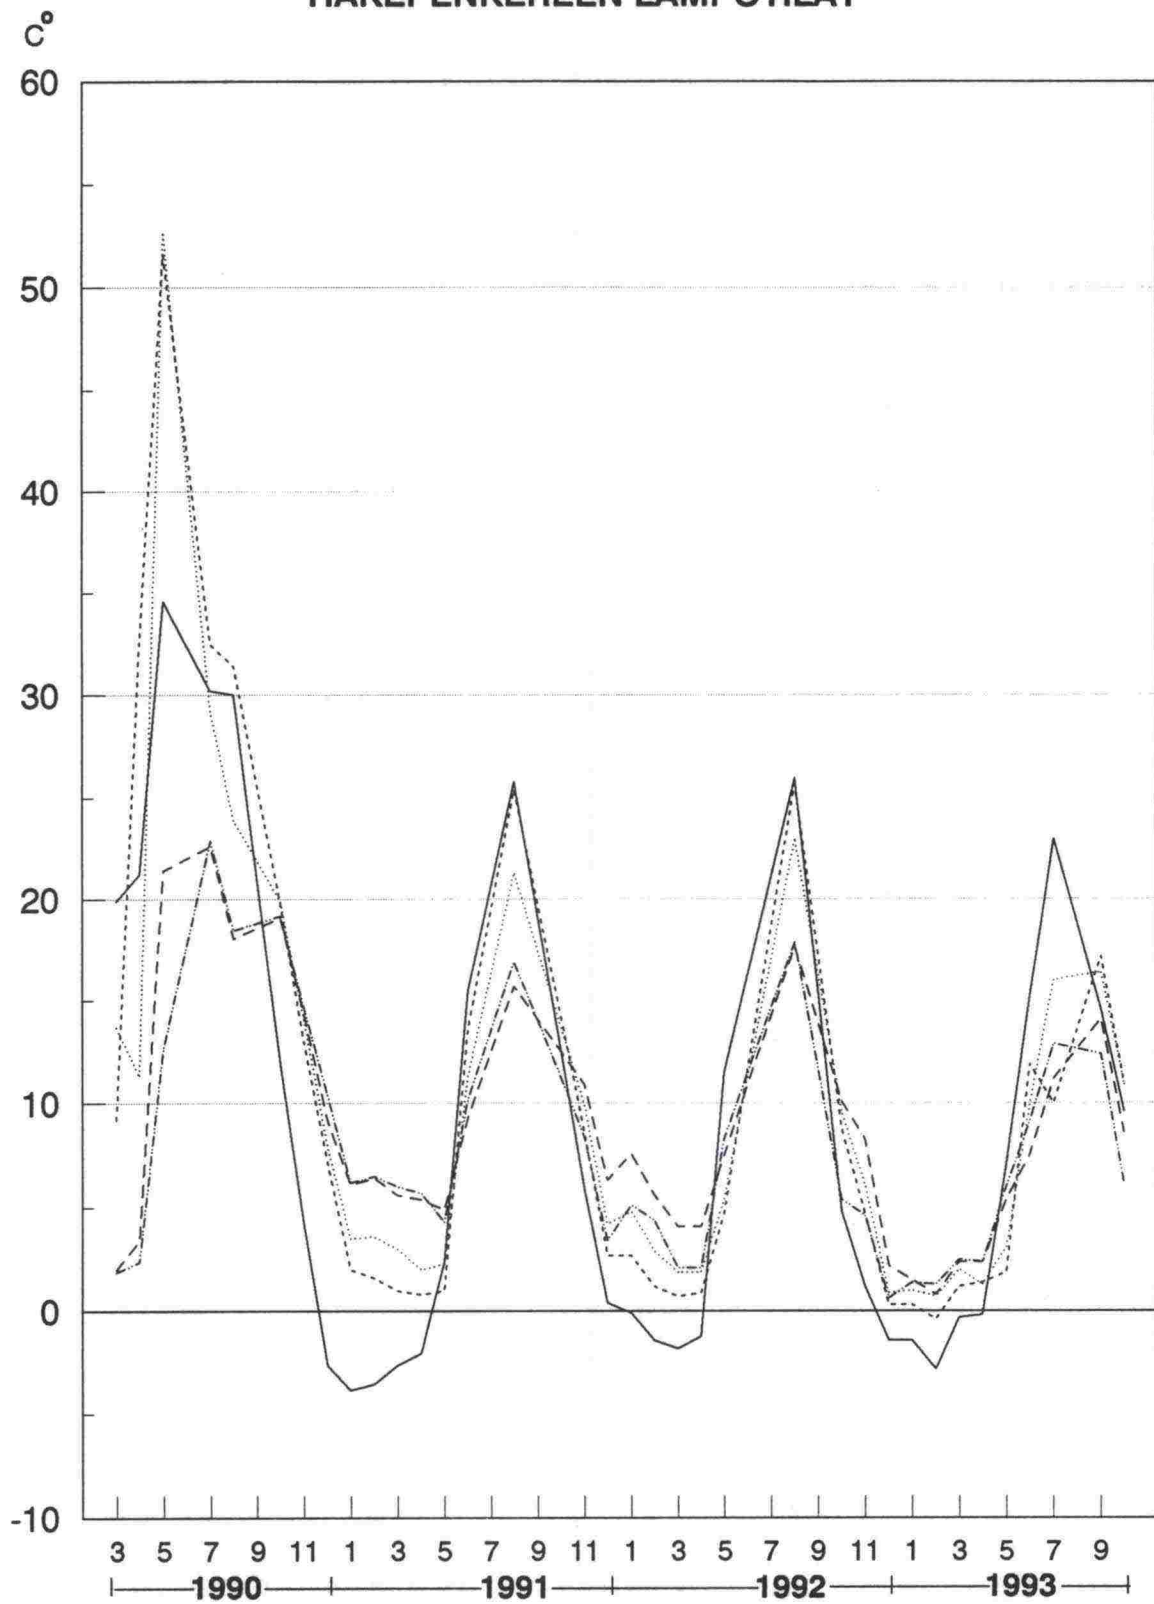
## HAKEPENKEREEN LÄMPÖTILAT

Mitatut lämpötilat osoittavat, että ensimmäisenä kesänä penkereen yläosan lämpötila on ollut noin  $50^\circ\text{C}$  ja alaosan noin  $20^\circ\text{C}$ . Seuraavina vuosina lämpötilaerot ovat tasaantuneet siten, että kesällä yläosan lämpötila on ollut vähän yli  $20^\circ\text{C}$  ja alaosan alle  $20^\circ\text{C}$ . Ensimmäisenä kesänä penkereen yläosan lämpeneminen johtunee siitä, että pohjaveden pinnan yläpuolinen hake on ollut tuoretta. Myöhemmin kapillaarinen veden nousu on alkanut vaikuttaa ja haitallinen lämpeneminen on lakannut (liite 5).
